Autori: Aleksandra Vasković¹, Bojan Vasković², Miko Maljević³

MONTAŽA ALUMINIJUMSKIH KROVOVA I MEMBRANA NA SANIRANIM REZERVOARIMA VELIKOG PREČNIKA

INSTALLATION OF ALUMINIUM DOMES AND DECKS ON REHABILITATED TANKS WITH LARGE DIAMETERS

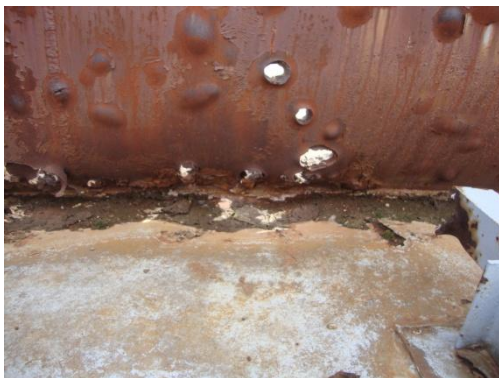
Slika 3 – Oštećenja na omotaču rezervoara

Od udara projektila, koji je pogodio dno rezervoara R 27, potpuno je bio uništen čelični plivajući krov. Na mestu udara, u centralnom delu dna nastao je krater u temelju, sa uništenim limovima dna, a na samom omotaču od udara gelera nastao je veliki broj proboja i uboja, a došlo je i do značajnih odstupanja od vertikalnosti i kružnosti omotača.

Na osnovu detaljnog pregleda oštećenja na omotaču i defektaže oštećenja za svaku od 28 tabli (po svakom prstenu rezervoara) i 8 prstenova (po visini rezervoara), kao i geodetskog snimanja lokalnih deformacija na omotaču, izvršena je klasifikacija oštećenja, definisano je konstruktivno rešenje i postupak sanacije oštećenja na omotaču.

1. Proboji su klasifikovani kao mesta koja su imala vidno izraženu lokalnu deformaciju od udara gelera (iako nije moralo biti i fizički probijeno). Veličina proboja je određivala dimenziju „zakrpe“ čija je dimenzija bila minimum tri puta veća od proboja. Ukupan broj ovako klasifikovanih mesta iznosio je 540, a izgled i položaj zakrpa određivan je u skladu sa standardom API 653.

2. Uboji su klasifikovani kao oštećenja limova do 1/3 debljine lima i oni su tokom sanacije navarivani i brušeni prema tehnologiji navarivanja uboja omotača. Ukupan broj ovako klasifikovanih mesta iznosio je 1217.

3. Zone velikih odstupanja od geometrije, mesta gde je horizontalna deformacija omotača u odnosu na teorijski cilindar bila veća od $H/200$. Predviđeno je rezanje i uklanjanje postojećih limova, savijanje na zadati radijus rezervoara i ugradnja novih limova u debljini i kvalitetu osnovnog materijala prema projektu. Svi sučeoani zavareni spojevi kontrolisani su ultrazvučnom metodom, vertikalni u obimu 100%, a horizontalni u obimu 20%. Ukupan broj novougrađenih tabli limova iznosio je 173, različitih dužina i širina.

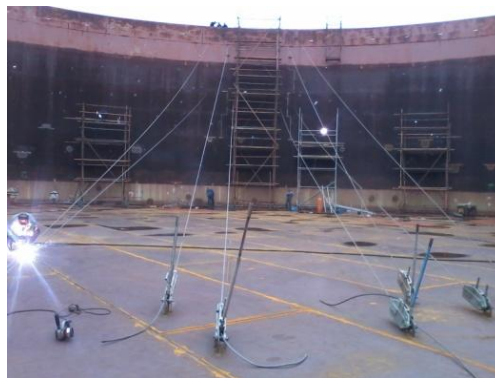
Slika 4 – Ispravljanje deformacija omotača

U zonama većih odstupanja prečnika od $\pm 75\text{mm}$ od teorijske geometrije, kao poseban način sanacije primenjivan je i mehanički unos sile uz kontrolisano zagrevanje limova na pojedinim segmentima omotača rezervoara.

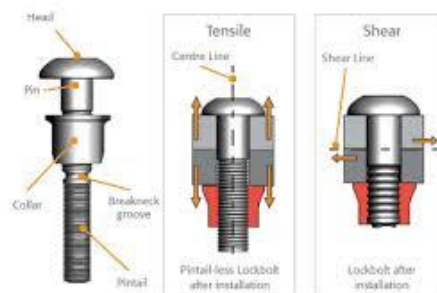
Slika 11- „lock-bolt“ vijci

Takođe, obzirom da za isporučene „lock bolt“ vijke, koji su po projektu trebali da budu u kvalitetu 8.8, proizvođač nije mogao da dostavi atestnu dokumentaciju, u Laboratoriji za ispitivanje materijala GP „Mostogradnja“ AD, izvršeno je ispitivanje njihovih mehaničkih karakteristika. Ovom proverom je utvrđeno da je značajna količina isporučenih vijaka bila u kvalitetu 5.6.

Na osnovu svih dobijenih rezultata, GP „Mostogradnja“ AD je dala nalog isporučiocu konstrukcije aluminijumskog krova da izvrši zamenu kompletno isporučenih spojnih sredstava sa „lock bolt“ vijcima u kvalitetu 10.9.
