Autori: Aleksandra Vasković¹, Bojan Vasković², Miko Maljević³

MONTAŽA ALUMINIJUMSKIH KROVOVA I MEMBRANA NA SANIRANIM REZERVOARIMA VELIKOG PREČNIKA

INSTALLATION OF ALUMINIUM DOMES AND DECKS ON REHABILITATED TANKS WITH LARGE DIAMETERS

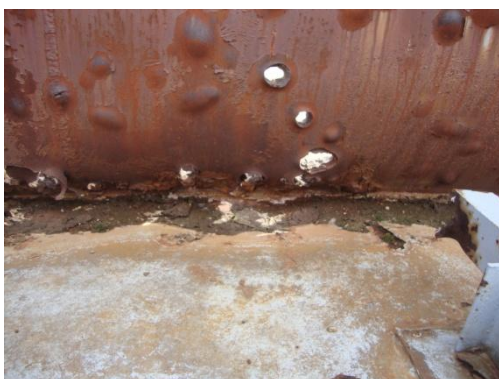
1. Proboji su klasifikovani kao mesta koja su imala vidno izraženu lokalnu deformaciju od udara gelera (iako nije moralo biti i fizički probijeno). Veličina proboja je određivala dimenziju „zakrpe“ čija je dimenzija bila minimum tri puta veća od proboja. Ukupan broj ovako klasifikovanih mesta iznosio je 540, a izgled i položaj zakrpa određivan je u skladu sa standardom API 653.

2. Uboji su klasifikovani kao oštećenja limova do 1/3 debljine lima i oni su tokom sanacije navarivani i brušeni prema tehnologiji navarivanja uboja omotača. Ukupan broj ovako klasifikovanih mesta iznosio je 1217.

3. Zone velikih odstupanja od geometrije, mesta gde je horizontalna deformacija omotača u odnosu na teorijski cilindar bila veća od $H/200$. Predviđeno je rezanje i uklanjanje postojećih limova, savijanje na zadati radijus rezervoara i ugradnja novih limova u debljini i kvalitetu osnovnog materijala prema projektu. Svi sučeoani zavareni spojevi kontrolisani su ultrazvučnom metodom, vertikalni u obimu 100%, a horizontalni u obimu 20%. Ukupan broj novougrađenih tabli limova iznosio je 173, različitih dužina i širina.

Slika 3 – Oštećenja na omotaču rezervoara

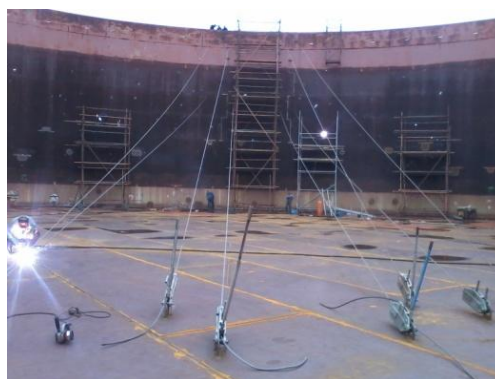
Slika 4 – Ispravljanje deformacija omotača

U zonama većih odstupanja prečnika od $\pm 75\text{mm}$ od teorijske geometrije, kao poseban način sanacije primenjivan je i mehanički unos sile uz kontrolisano zagrevanje limova na pojedinim segmentima omotača rezervoara.

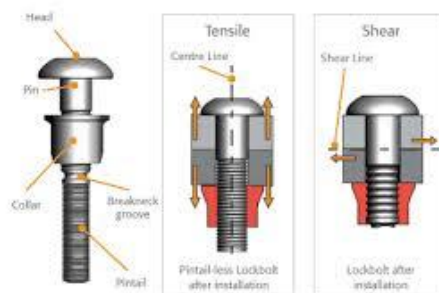
Takođe, obzirom da za isporučene „lock bolt“ vijke, koji su po projektu trebali da budu u kvalitetu 8.8, proizvođač nije mogao da dostavi atestnu dokumentaciju, u Laboratoriji za ispitivanje materijala GP „Mostogradnja“ AD, izvršeno je ispitivanje njihovih mehaničkih karakteristika. Ovom proverom je utvrđeno da je značajna količina isporučenih vijaka bila u kvalitetu 5.6.

Slika 11- „lock-bolt“ vijci

Na osnovu svih dobijenih rezultata, GP „Mostogradnja“ AD je dala nalog isporučiocu konstrukcije aluminijumskog krova da izvrši zamenu kompletno isporučenih spojnih sredstava sa „lock bolt“ vijcima u kvalitetu 10.9.
