## **SANACIJA I OJAČANJE ČELIČNE KONSTRUKCIJE MOSTA "GAZELA" PREKO REKE SAVE U BEOGRADU**

## **REHABILITATION AND STRENGTHENING OF THE STEEL STRUCTURE OF "GAZELA" BRIDGE ACROSS THE SAVA RIVER IN BELGRADE**

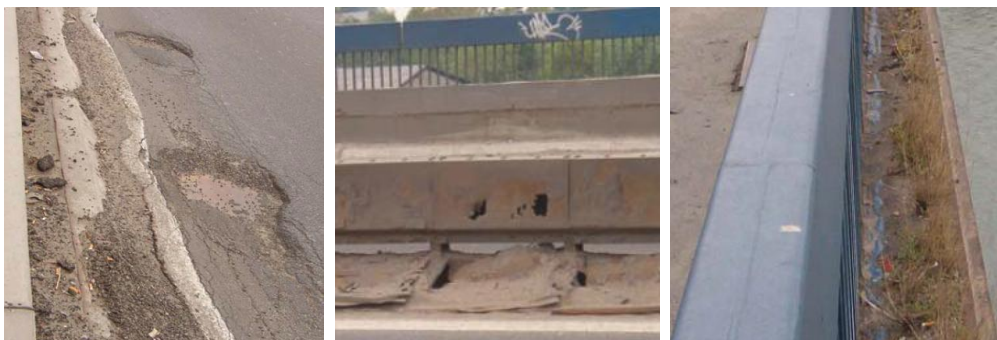
Pregledom saobraćajnog profila konstatovana su oštećenja asfalta, ograde razdelnog pojasa i odbojne ograde. Konstatovana su i oštećenja pešačkih staza, nosači staza zahvaćeni korozijom i oštećenja armirano-betonskih ploča (Slika 3).

Slika 3: Oštećenja saobraćajnog profila

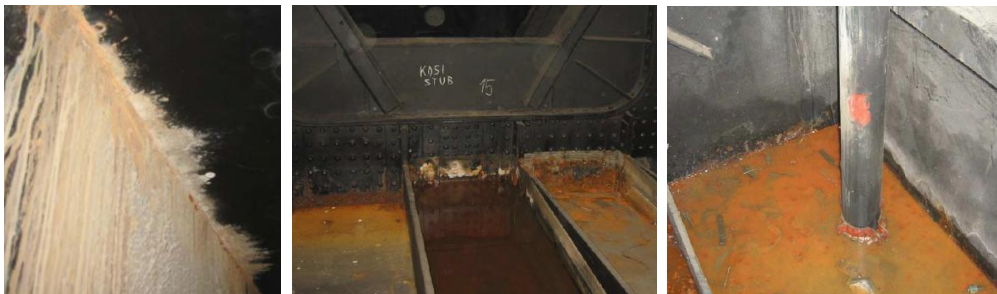
Pregledom sanduka mosta konstatovane su brojne pukotine na orto ploči. Primećeno je i zadržavanje vode na donjem pojasu sanduka mosta. Do pojave korozije dovelo je i neadekvatno funkcionisanje sistema za odvođenje atmosferske vode (Slike 4 i 5)

Slika 4: Oštećenja unutar sanduka mosta

Oštećenja na čeličnoj konstrukciji prouzrokovana su lošim stanjem antikorozivne zaštite.

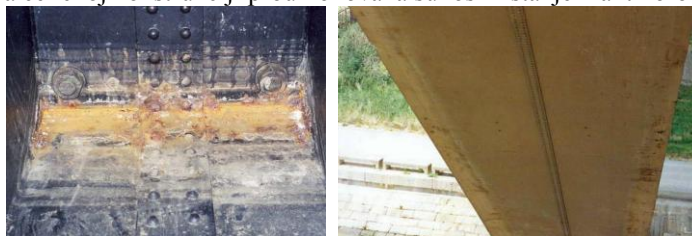
Slika 5: Oštećenja stubova

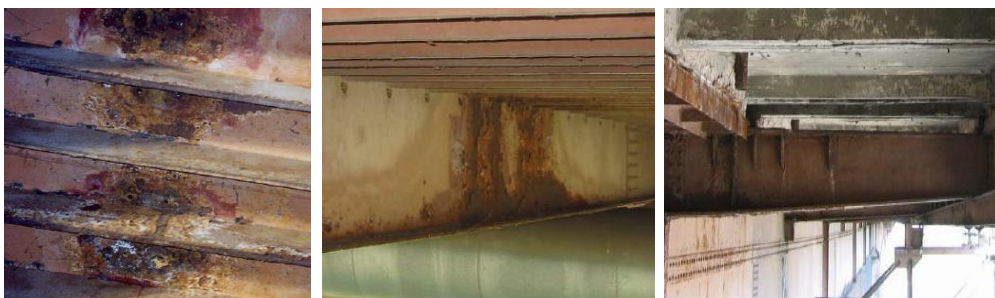
Pregledom spoljnih površina sanduka mosta, kolovozne ploče između sanduka mosta i donje površine pešačkih staza, konstatovana su oštećenja elemenata konstrukcije prouzrokovana korozijom (Slika 6).

*Slika 6: Oštećenja spoljne površine sanduka mosta i pešačkih staza*

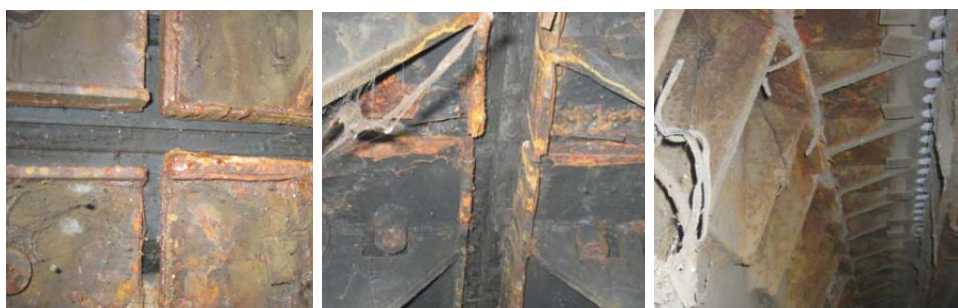
Na dilatacionim spojnica na stubovima S0, S28, S30 i S0' primećena je korozija usled procurivanja osoljene vode (Slika 7).

*Slika 7: Oštećenja dilatacionih spojnica*

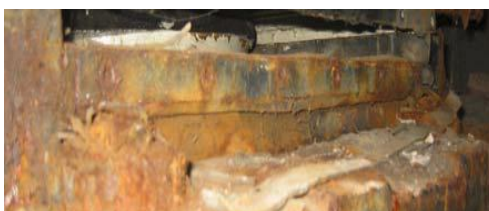
Pregledom ležišta takođe je zaključeno da je neophodno izvršiti zamenu usled značajno izražene korozije (Slika 8).

*Slika 8: Oštećenja ležišta*

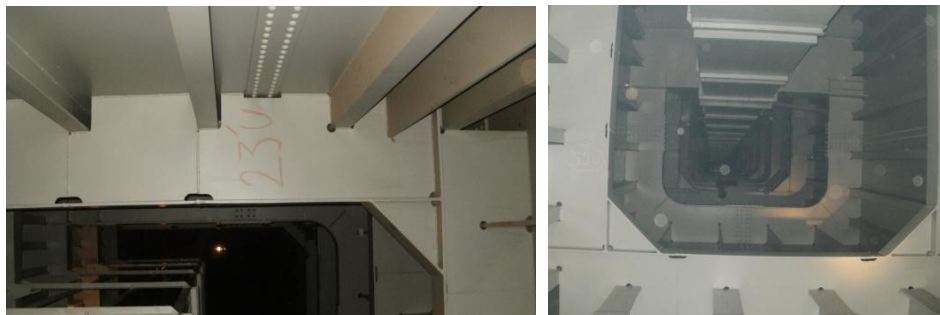
*Slika 10: Ojačanja unutar sanduka mosta*

Projektom sanacije čelične konstrukcije mosta zbog prekoračenja dopuštenih napona i nedovoljne sigurnosti na izbočavanje vertikalnih limova bilo je neophodno izvršiti ojačanja preseka grede mosta u celini, a usled prekoračenja dopuštenih napona ortotropne ploče izvršeno je ojačanje rebara orto-ploče. Takođe, projektom je bilo predviđeno ojačanje vertikalnih i kosih stubova, montažom novih dijafragmi (*Slika 10*). Prilikom izvođenja radova na montaži ovih ojačanja cca 1000t čeličnih pozicija je ručno uneto u konstrukciju mosta i preneto do mesta ugradnje. Samo za potrebu ugradnje ojačanja rebara ortotropne ploče, ojačanje 1a, unutar i između sanduka mosta (*Slike 10 i 11*) bilo je potrebno izvesti 32 km ugaonog šava u nadglavnom položaju (PD-položaj zavarivanja) .

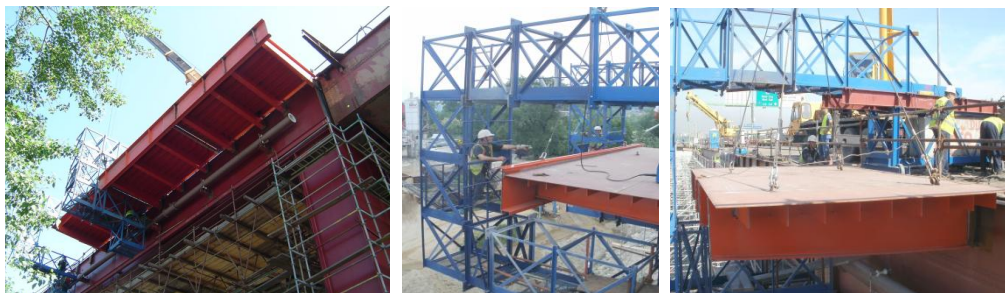
*Slika 12: Montaža konstrukcije novih pešačkih staza*

U sklopu sanacije mosta izvršena je zamena postojećih pešačkih staza novim sa ciljem da se omogući bezbedno kretanje pešaka preko mosta, kao i da se popravi opšte stanje napona grede mosta u celini. Pomenuti radovi su izvedeni u okviru II i III faze izvođenja radova. Konstrukcija pešačkih staza je dopremana u noćnim satima na mesto ugradnje kako bi narednog dana bila montirana. Radovi na montaži su se odvijali iz konzolnih radnih skela sa kontrategom, oslonjenih na kolovoznu ploču, u kojima je omogućen bezbedan rad (*Slika 12*).

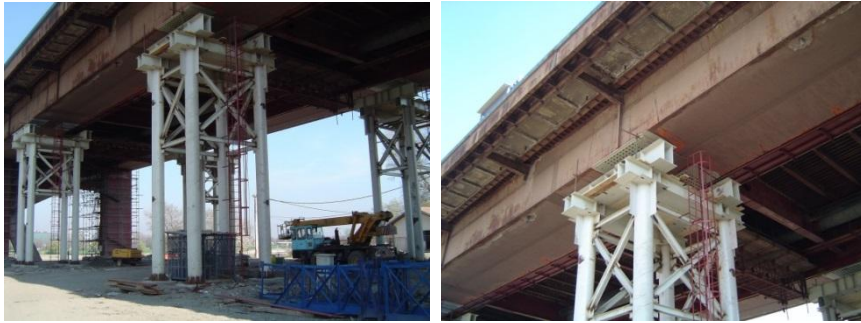
*Slike 13: Montaža ojačanja donjeg pojasa sanduka mosta*

Usled prekoračenja dopuštenih napona u gredi mosta bilo je neophodno ojačati donji pojas sanduka u zoni prilaznih konstrukcija. Pre početka montaže ojačanja donjeg pojasa grede mosta bilo je neophodno relaksirati konstrukciju, odnosno izvršiti njeno zadizanje.

Zadizanje konstrukcije je izvršeno sa četiri privremena stuba-jarma na koje su bile montirane hidraulične prese i pomoćna ležišta. Na mestima iniciranja sile odizanja, u zoni poprečnih nosača 114 i 127, unutar sanduka mosta montirana su dodatna ukrućenja (*Slika 14*).

Nakon zadizanja konstrukcije pristupilo se montaži ojačanja donjeg pojasa sanduka mosta prilaznih konstrukcija - ojačanja 9, ugradnje visokovrednih zavrtnjeva i njihovim momentovanjem na punu silu pritezanja. U montažnim vezama ojačanja 9 ugrađeno je 32.000 komada visokovrednih zavrtnjeva M27 raznih dužina.

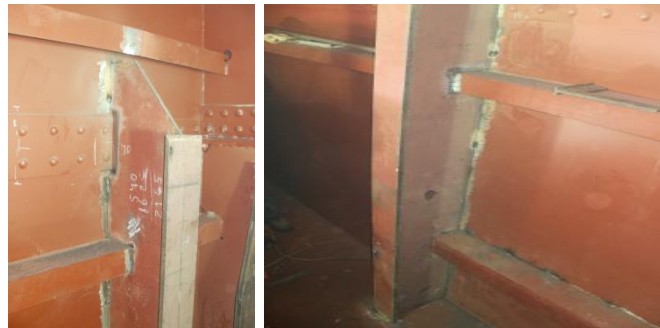
*Slike 14: Dodatna ukrućenja unutar sanduka na mestu oslanjanja prilazne konstrukcije*

Merenje vrednosti postignutih sila i pomeranja prilikom zadizanja konstrukcije vršeno je nakon svake predviđene faze rada, kao i kontrola reakcije na stubu S30 (S28). Postignuta vrednost zadizanja konstrukcije na poprečnom nosaču PN114 je iznosila 163mm, dok je na poprečnom nosaču PN127 iznosila 156mm.
