*Autor: Ivana Milićević Bičanski¹, Branislav Dašić²,
Koautor: Milan Milovanović³, Milan Šveljo⁴, Dragan Šuput⁵*

SANACIJA I OJAČANJE ČELIČNE KONSTRUKCIJE MOSTA "GAZELA" PREKO REKE SAVE U BEOGRADU

REHABILITATION AND STRENGTHENING OF THE STEEL STRUCTURE OF "GAZELA" BRIDGE ACROSS THE SAVA RIVER IN BELGRADE

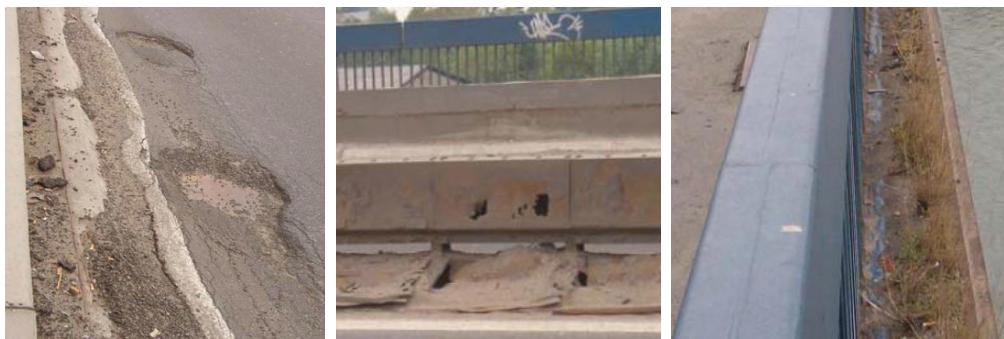
Pregledom saobraćajnog profila konstatovana su oštećenja asfalta, ograde razdelnog pojasa i odbojne ograde. Konstatovana su i oštećenja pešačkih staza, nosači staza zahvaćeni korozijom i oštećenja armirano-betonskih ploča (*Slika 3*).

Slika 3: Oštećenja saobraćajnog profila

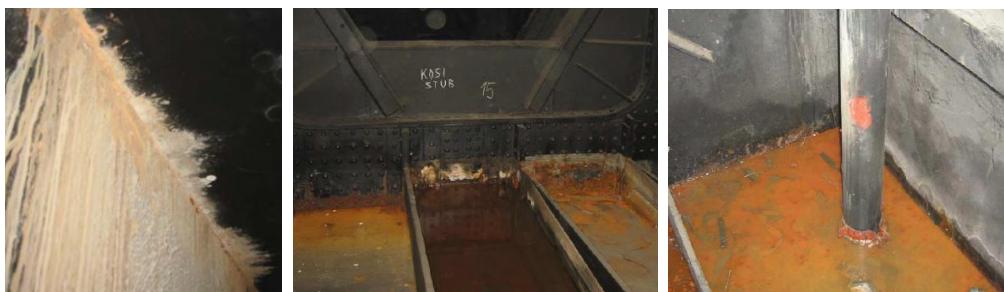
Pregledom sanduka mosta konstatovane su brojne pukotine na orto ploči. Primećeno je i zadržavanje vode na donjem pojusu sanduka mosta. Do pojave korozije dovelo je i neadekvatno funkcionsanje sistema za odvodjenje atmosferske vode (*Slike 4 i 5*)

Slika 4: Oštećenja unutar sanduka mosta

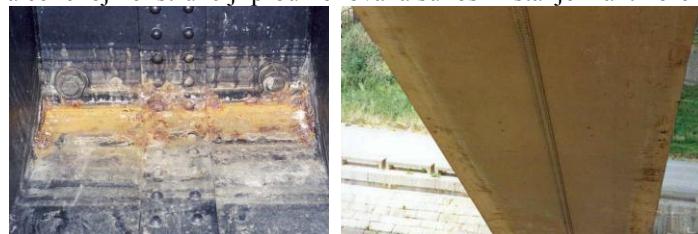
Oštećenja na čeličnoj konstrukciji prouzrokovana su lošim stanjem antikorozivne zaštite.

Slika 5: Oštećenja stubova

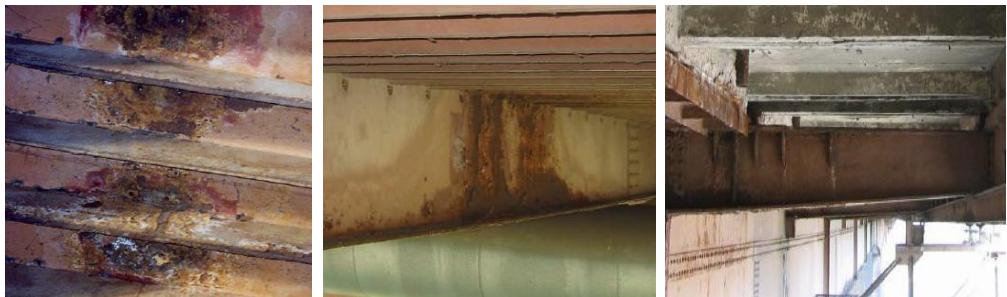
Pregledom spoljnih površina sanduka mosta, kolovozne ploče između sanduka mosta i donje površine pešačkih staza, konstantovana su oštećenja elemenata konstrukcije prouzrokovana korozijom (*Slika 6*).

Slika 6: Oštećenja spoljne površine sanduka mosta i pešačkih staza

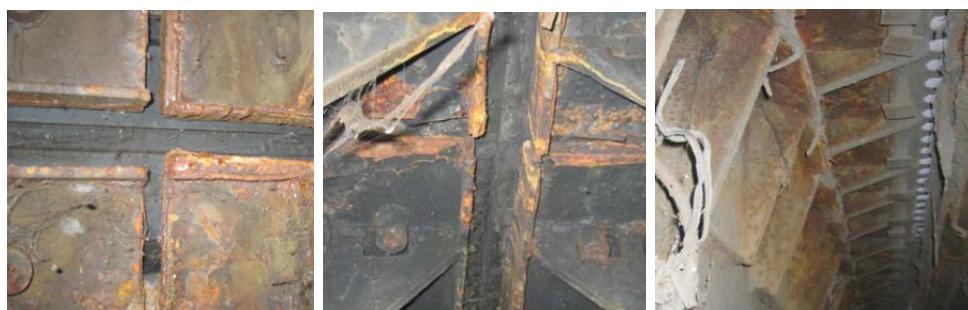
Na dilatacionim spojnicama na stubovima S0, S28, S30 i S0' primećena je korozija usled procurivanja osoljene vode (*Slika 7*).

Slika 7: Oštećenja dilatacionih spojница

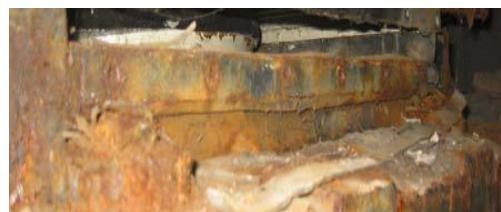
Pregledom ležišta takođe je zaključeno da je neophodno izvršiti zamenu usled značajno izražene korozije (*Slika 8*).

Slika 8: Oštećenja ležišta

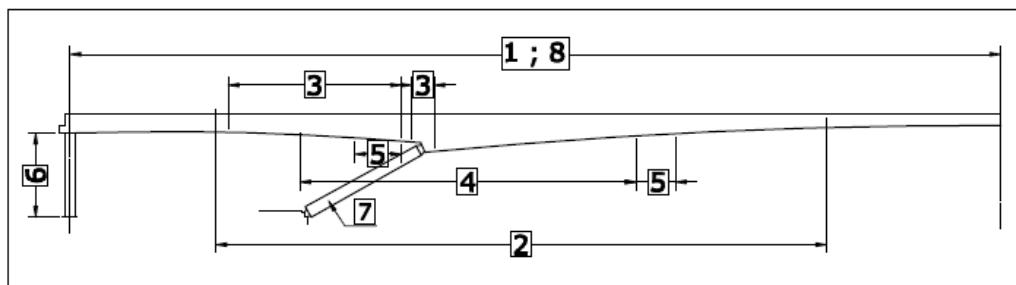
Slika 9:Položaj projektovanih ojačanja na mostu Gazela

1. Popravke konstrukcije,
2. Ojačanja konstrukcije mosta (*Slika 9*):
 - ortotropne ploče unutar i između sanduka mosta-ojačanje 1;
 - dodatni poprečni ramovi u sanduku mosta-ojačanje 2;
 - nove konstrukcije pešačkih staza-ojačanje 3;
 - dodatna podužna ukrućenja vertikalnih limova sanduka mosta-ojačanje 3;
 - dodatna poprečna ukrućenja donjeg pojasa sanduka mosta-ojačanje 4;
 - flanše na podužnim ukrućenjima donjeg pojasa sanduka-ojačanje 5;
 - dodatni poprečni ramovi u stubovima-ojačanje 6;
 - dodatni poprečni ramovi u kosnicima-ojačanje 7,
3. Nove sekundarne konstrukcije (ograde, ivičnjaci, slivnici, nosači revizionih kolica,...)
4. Popravke sekundarnih konstrukcija (reviziona kolica i staze revizionih kolica)
5. Zamena ležišta,
6. Zamena dilatacionih sprava.

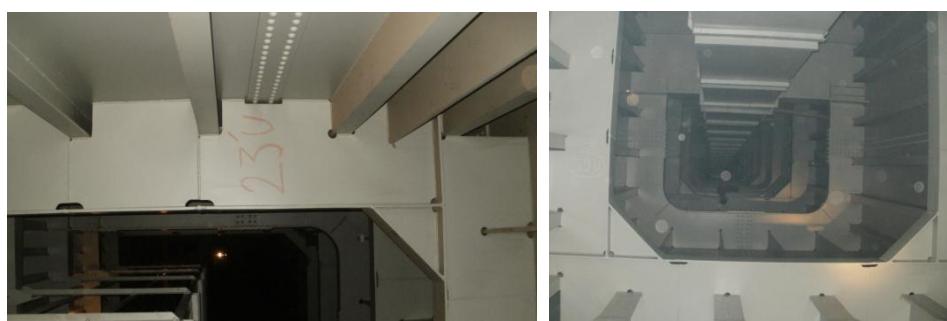
Projektom sanacije čelične konstrukcije mosta zbog prekoračenja dopuštenih napona i nedovoljne sigurnosti na izbočavanje vertikalnih limova bilo je neophodno izvršiti ojačanja preseka grede mosta u celini, a usled prekoračenja dopuštenih napona ortotropne ploče izvršeno je ojačanje rebara orto-ploče. Takođe, projektom je bilo predviđeno ojačanje vertikalnih i kosih stubova, montažom novih dijafragmi (*Slika 10*). Prilikom izvođenja radova na montaži ovih ojačanja cca 1000t čeličnih pozicija je ručno uneto u konstrukciju mosta i preneto do mesta ugradnje. Samo za potrebu ugradnje ojačanja rebara ortotropne ploče, ojačanje 1a, unutar i između sanduka mosta (*Slike 10 i 11*) bilo je potrebno izvesti 32 km ugaonog šava u nadglavnom položaju (PD-položaj zavarivanja).

Slika 10: Ojačanja unutar sanduka mosta

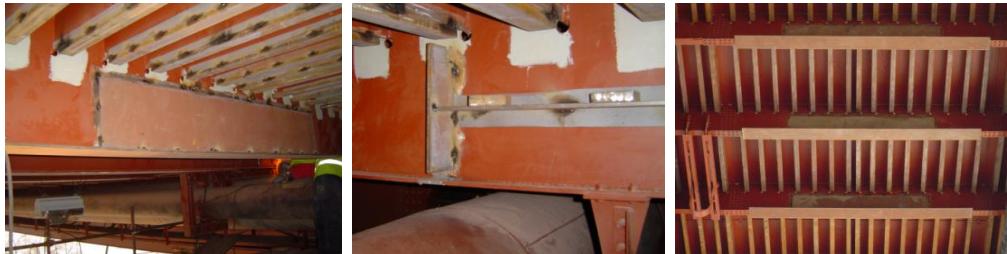
Slika 11: Ojačanja između sanduka mosta

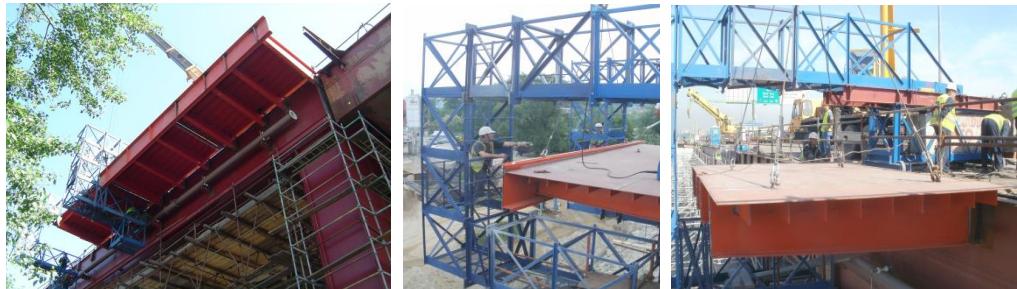
Slika 12: Montaža konstrukcije novih pešačkih staza

U sklopu sanacije mosta izvršena je zamena postojećih pešačkih staza novim sa ciljem da se omogući bezbedno kretanje pešaka preko mosta, kao i da se popravi opšte stanje napona grede mosta u celini. Pomenuti radovi su izvedeni u okviru II i III faze izvođenja radova. Konstrukcija pešačkih staza je dopremana u noćnim satima na mesto ugradnje kako bi narednog dana bila montirana. Radovi na montaži su se odvijali iz konzolnih radnih skela sa kontrategom, oslonjenih na kolovoznu ploču, u kojima je omogućen bezbedan rad (*Slika 12*).

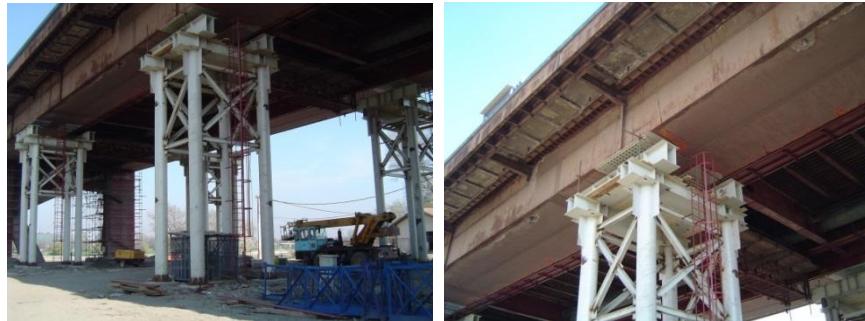
Slike 13: Montaža ojačanja donjeg pojasa sanduka mosta

Usled prekoračenja dopuštenih napona u gredi mosta bilo je neophodno ojačati donji pojaz sanduka u zoni prilaznih konstrukcija. Pre početka montaže ojačanja donjeg pojasa grede mosta bilo je neophodno relaksirati konstrukciju, odnosno izvršiti njeno zadizanje.

Nakon zadizanja konstrukcije pristupilo se montaži ojačanja donjeg pojasa sanduka mosta prilaznih konstrukcija - ojačanja 9, ugradnje visokovrednih zavrtnjeva i njihovim momen-tovanjem na punu силу pritezanja. U montažnim vezama ojačanja 9 ugrađeno je 32.000 komada visokovrednih zavrtnjeva M27 raznih dužina.

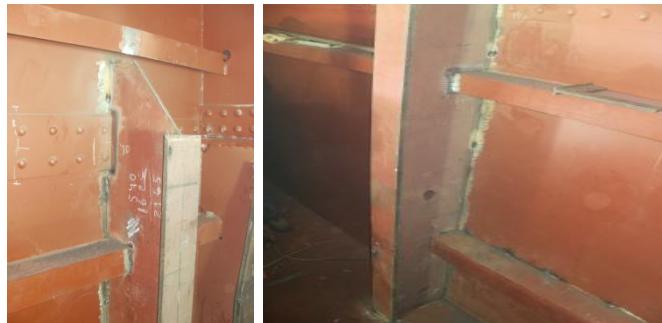
Slike 14: Dodatna ukrućenja unutar sanduka na mestu oslanjanja prilazne konstrukcije

Zadizanje konstrukcije je izvršeno sa četiri privremena stuba-jarma na koje su bile montirane hidraulične prese i pomoćna ležišta. Na mestima iniciranja sile odizanja, u zoni poprečnih nosača 114 i 127, unutar sanduka mosta montirana su dodatna ukrućenja (Slika 14).
